Audi A3 スポーツバック チャージエアプレッシャーパイプに関する対策

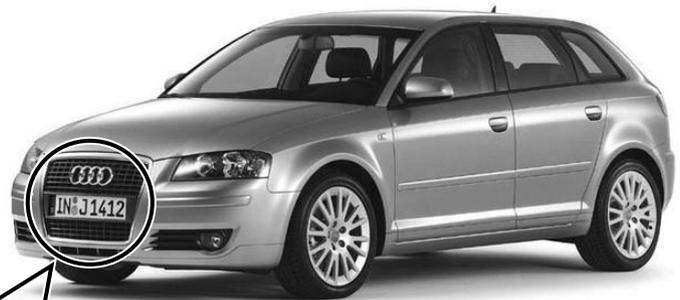
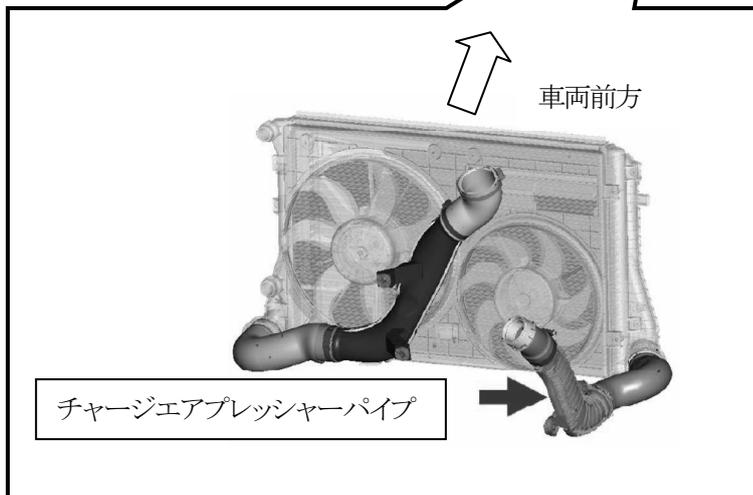
不具合発生箇所

サービスキャンペーン開始日	平成20年10月10日
不具合の内容	原動機の過給器のチャージエアプレッシャーパイプにおいて、パイプの継ぎ目の溶着が不適切なため、亀裂が生じることがあります。そのため、当該部位からエアが漏れ、警告灯が点灯して、原動機の出力が若干低下するおそれがあります。
改善の内容	全車両、当該パイプを良品と交換します。
