Audi Q5 パノラマサンルーフのガラスに関する対策

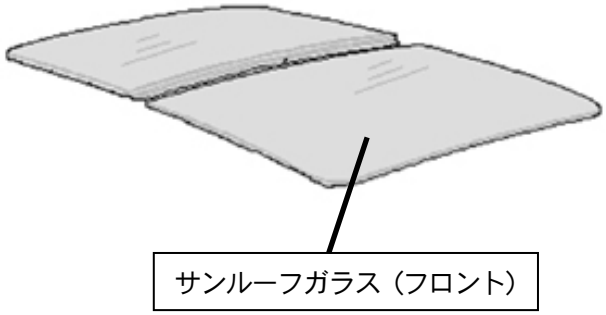
不具合発生箇所

リコール届出番号	外-1857	リコール届出日	平成24年 8月 6日
不具合の部位(部品名)	窓ガラス（上面ガラス）		
基準不適合状態にあると認める構造、装置又は性能の状況及びその原因	サンルーフ付き車両において、不適切な工程にて製造されたサンルーフガラス（フロント）が取り付けられています。そのため、極低温（-20℃以下）下で当該ガラスが破損するおそれがあります。最悪の場合、破損したガラスにより、乗員が負傷するおそれがあります。		
改善措置の内容	全車両、サンルーフガラス（フロント）を対策品と交換します。

サンルーフ
